## Diduga Besi Tulangan Balok Lintel Rehabilitasi SDN Cipayung 02 Tidak Sesuai RAB

Lukman Hakim - [BOGOR.ZONE.CO.ID](http://BOGOR.ZONE.CO.ID)

Oct 13, 2022 - 17:25

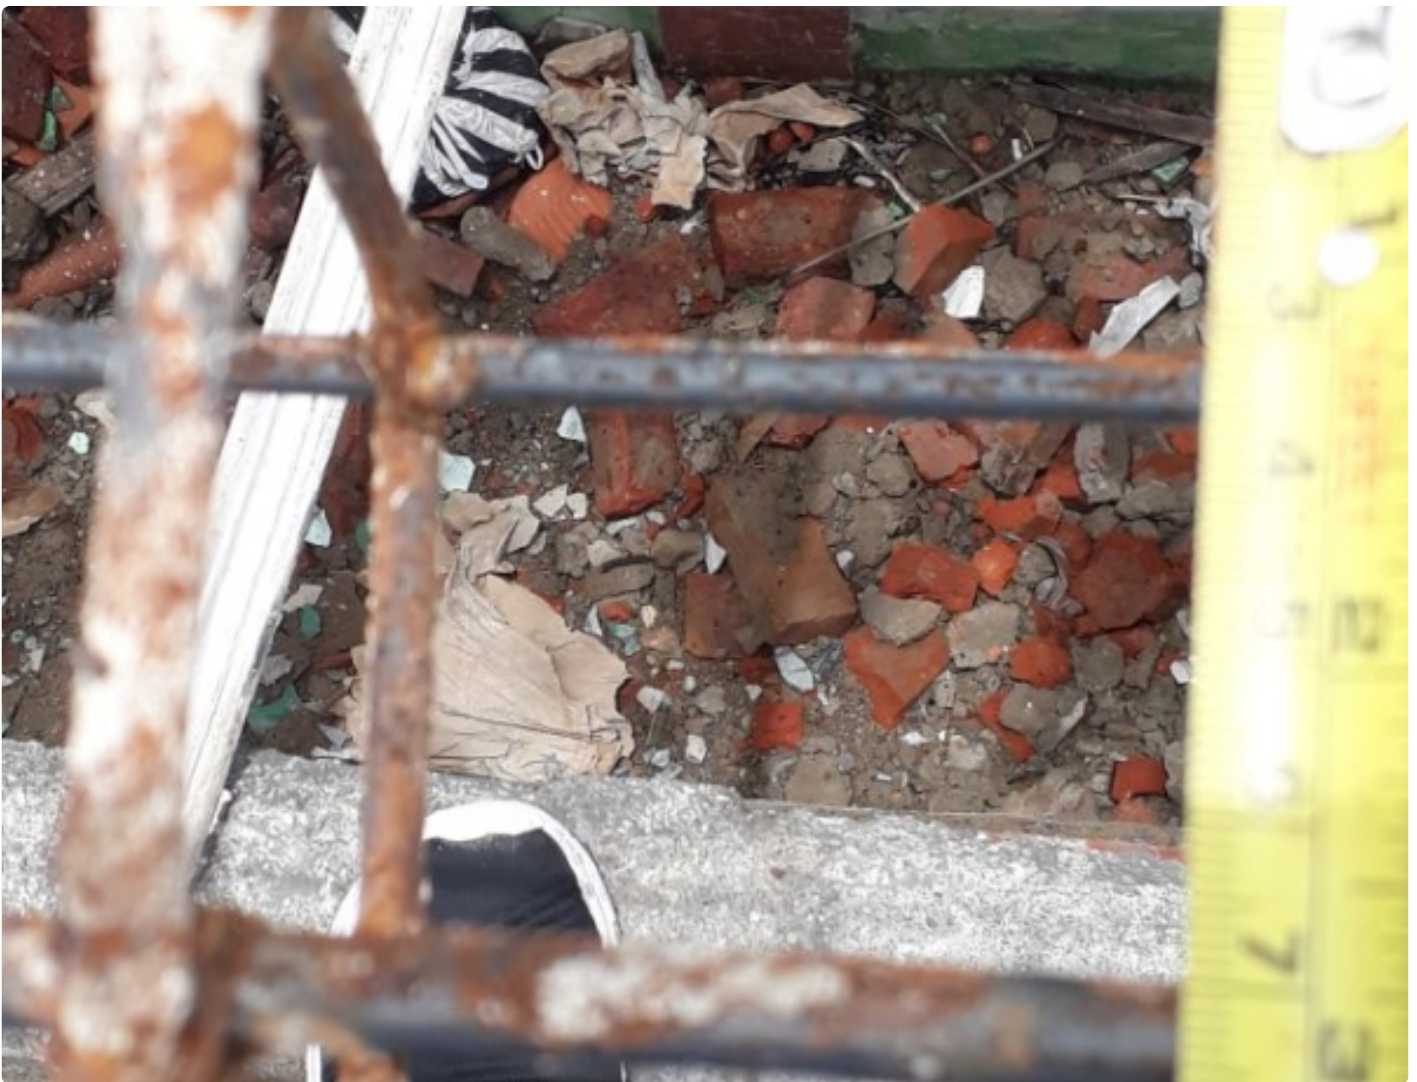
KAB.BOGOR,- Penyedia jasa pada proyek rehabilitasi ruang kelas SDN Cipayung 02 Kec. Cibinong diduga ada indikasi melakukan kecurangan dalam menggunakan material, khusus besi tulangan. Dari hasil liputan investigasi media di lokasi, hari Minggu (9/10), didapati besi tulangan pada balok lintel tidak sesuai dengan petunjuk gambar perencanaan.

Hasil ukur yang dilakukan media, besi tulangan polos pada balok lintel yang terpasang hanya 8mm (banci\_red). Sementara pada petunjuk gambar perencanaan tercantum harus menggunakan besi 10mm. Untuk besi begel/cincin pada sengkang juga terlihat sudah berkarat.

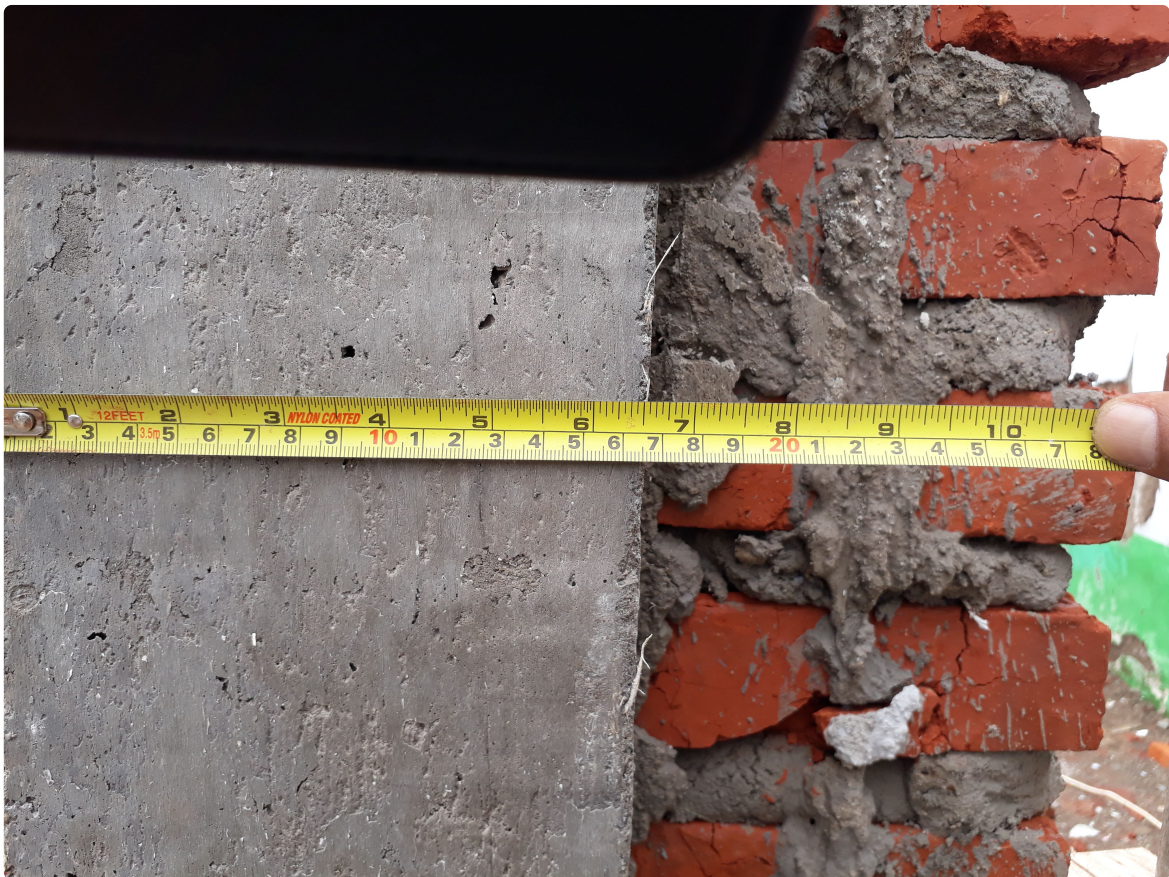
Selain masalah ukuran besi tulangan, dari volume beton pada kolom juga diketahui tidak sesuai gambar. Untuk volume/lebar kolom yang sudah berdiri dengan ukuran di gambar perencanaan terlihat berbeda. Pada gambar ukuran kolom (K1) tercantum 20cm X 20cm, namun yang berdiri 16,5cm X 16cm.

Untuk mutu coran beton site mix pun patut dipertanyakan. Pengadukan komposisi coran beton dengan cara site mix (adukan manual) tanpa pengawasan konsultan pengawas di lokasi, jelas tidak sesuai acuan kerja yang diatur dalam spesifikasi umum Kementerian PUPR TA. 2018. Terkait adukan coran beton sendiri harus merujuk kepada Standar Nasional Indonesia (SNI): (1). No. SNI 7656:2012 tentang Tata cara pemilihan campuran untuk beton normal, beton berat dan beton massa dan, No. SNI 7394:2008 tentang Tata cara perhitungan harga satuan pekerjaan beton untuk konstruksi bangunan gedung dan perumahan.
